Projekt-Report

Neuer Deckbandförderer für Avangard Malz

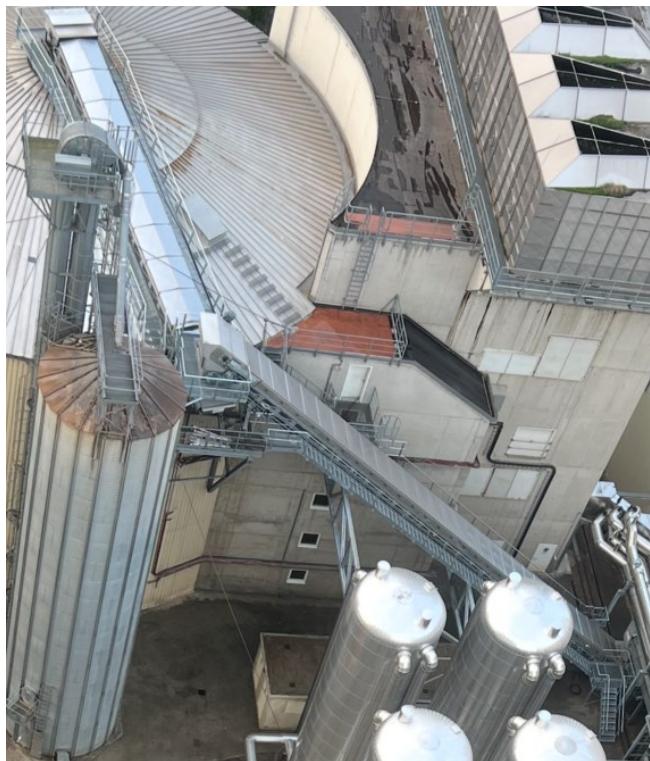
Technische Daten:

- VHV Deckbandförderer
- Gurtbreite 1400mm
- Achsabstand 33500mm
- Steigung 37°
- Förderleistung 500m³/h
- Fördergut: Grünmalz

Zahlreiche Komponenten aus Edelstahl:

Materialführung, Übergabehäuben,
Auffangwannen und Regenabdeckungen

Sauberer und trotzdem steiler Materialtransport auch bei klebrigen Materialien, dass ermöglicht die VHV-Deckbandtechnologie. So lassen sich vorhandene Platzverhältnisse besser nutzen oder auch beim Neubau Platz einsparen. Abstreifer sorgen für saubere Gurte und verhindern Materialablagerungen.

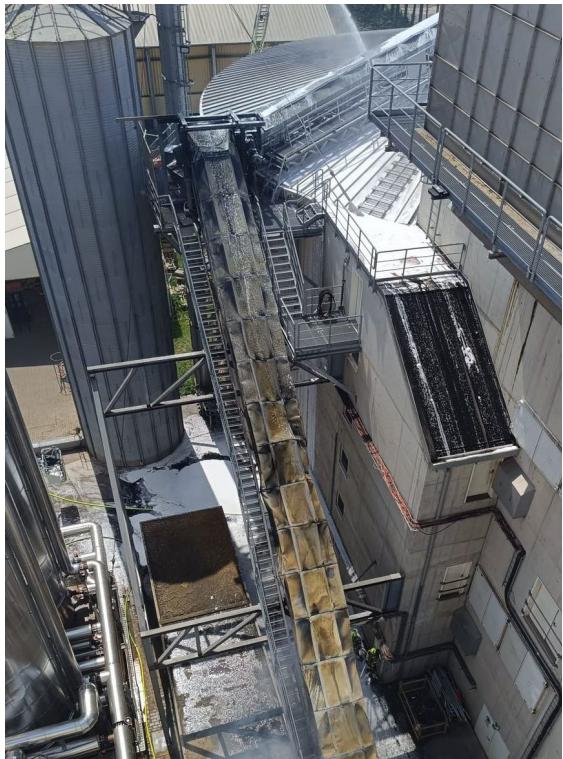
Deckbandförderer

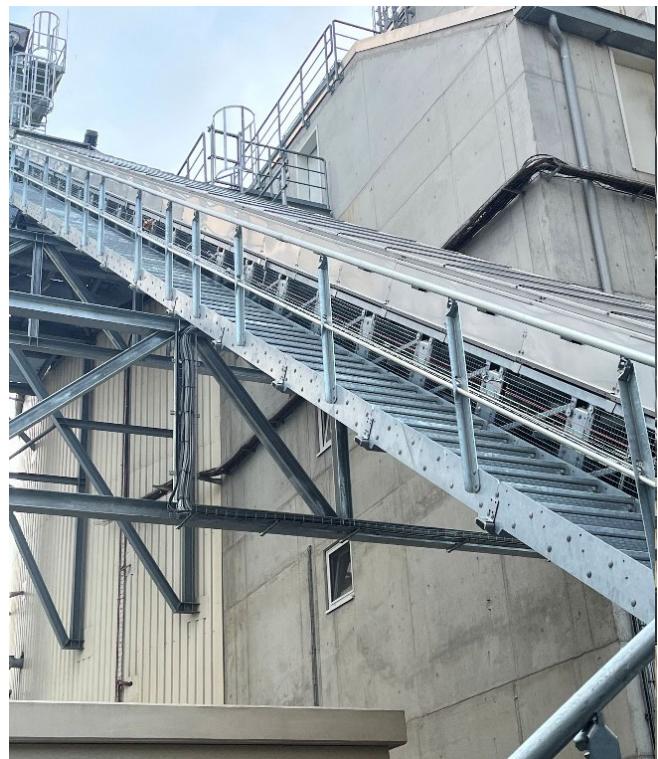
Brandschaden

Am 14. Juni 2025 kam es im Werk der **Avangard Malz AG** in Bremen zu einem Brand, bei dem Bestandsgurtförderer eines Fremdherstellers irreparabel beschädigt wurden.
